## MP 位置図

| 工事名 | 山形県下水道整備事業（保良町管内） |
| 工事場所 | 恵那市 大井町知内 |

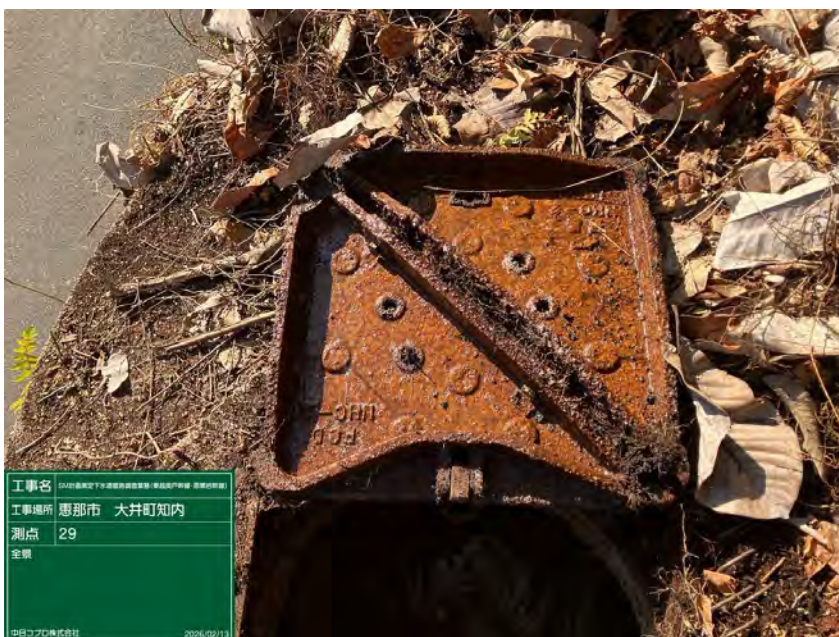
人孔番号：29

蓋裏腐食

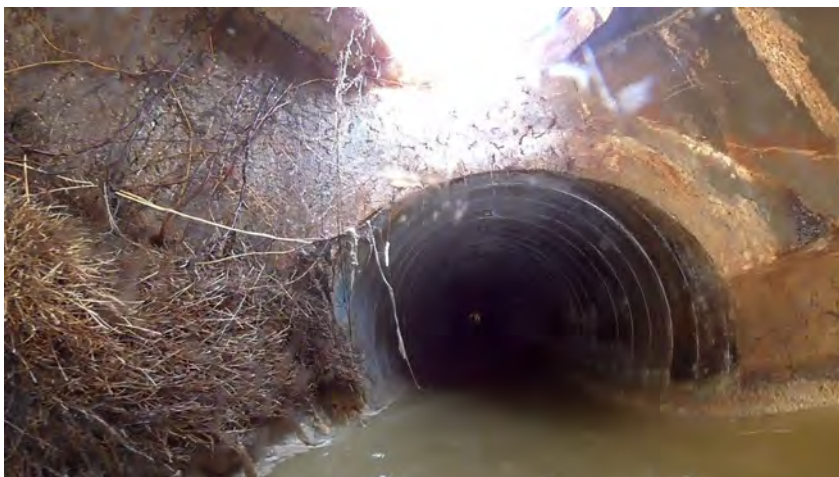
人孔番号：29

人孔内状況

樹木根侵入、クラック、浸入水

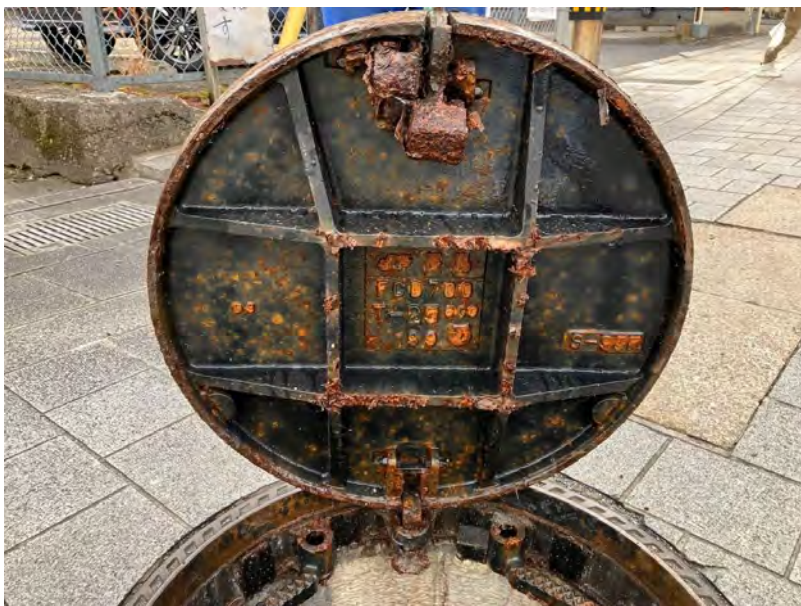
整理番号: No46  
人孔番号: C6+S75 3

蓋裏状況

錆C

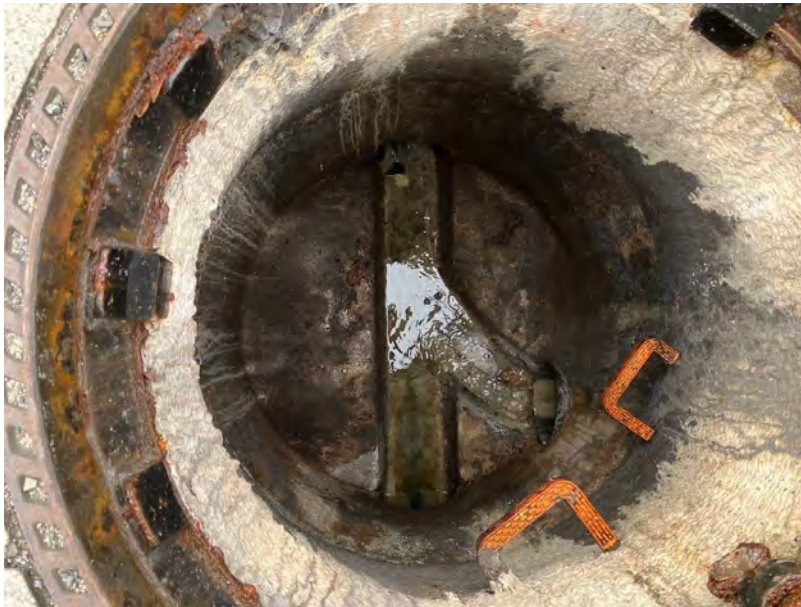
整理番号: No46  
人孔番号: C6+S75 3

人孔内状況  
調整部-斜壁目地

浸入水C

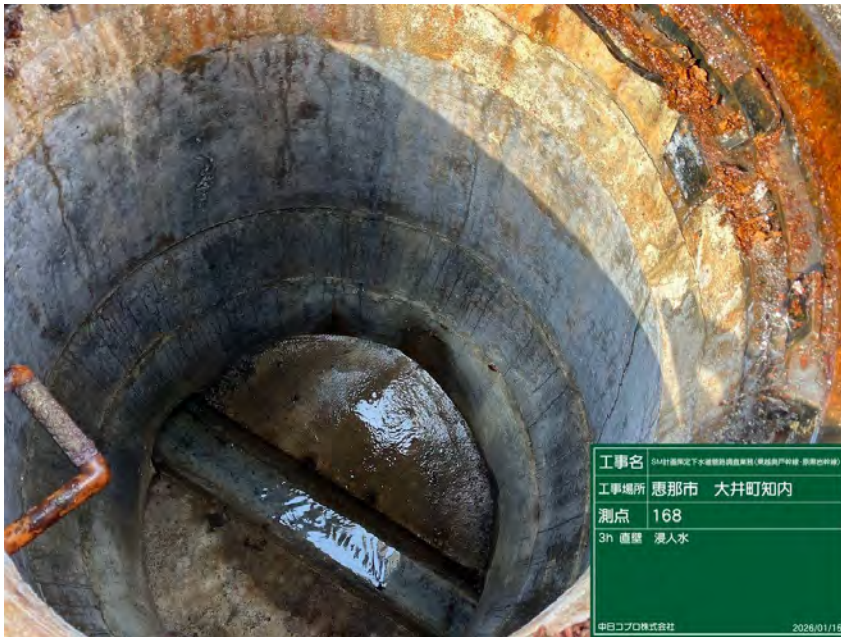
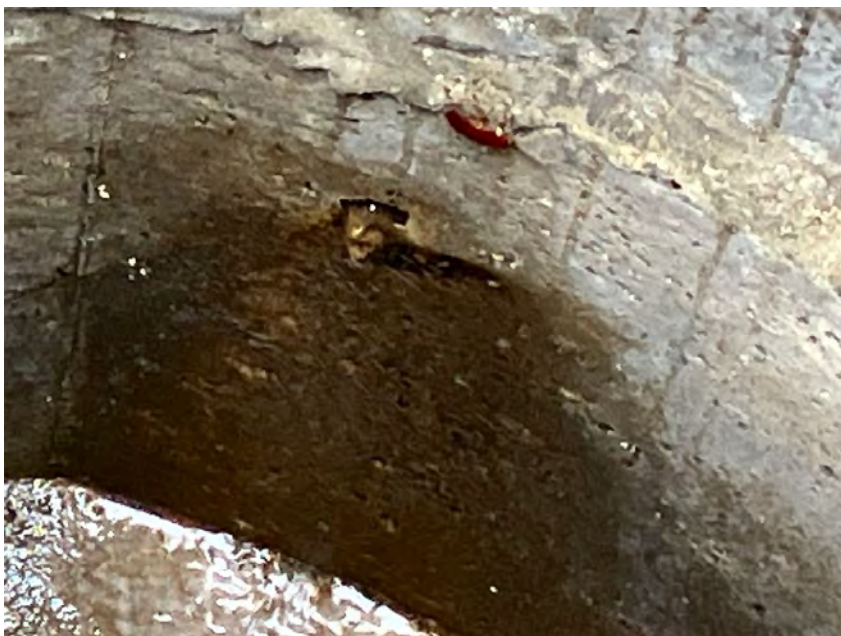
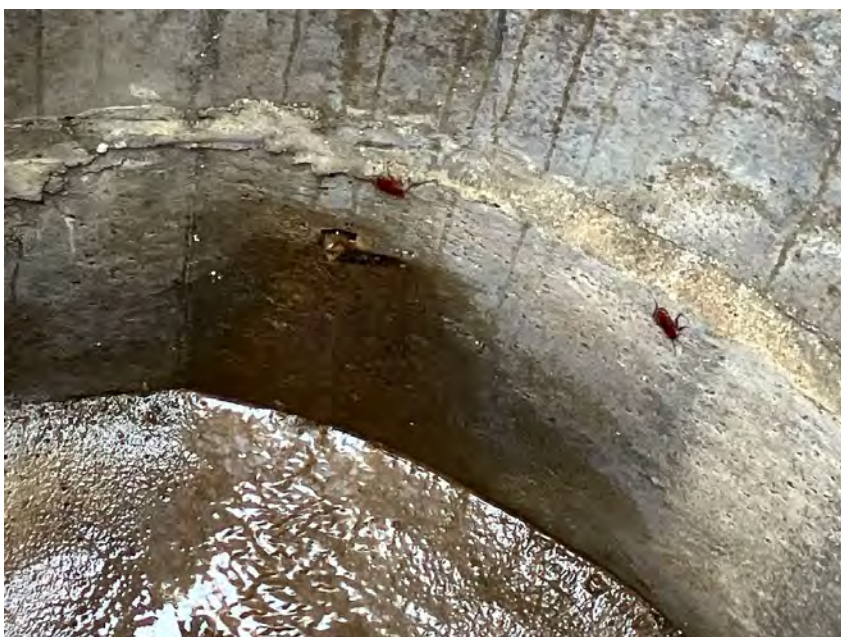
人孔番号：168

3時方向 直壁破損浸入水

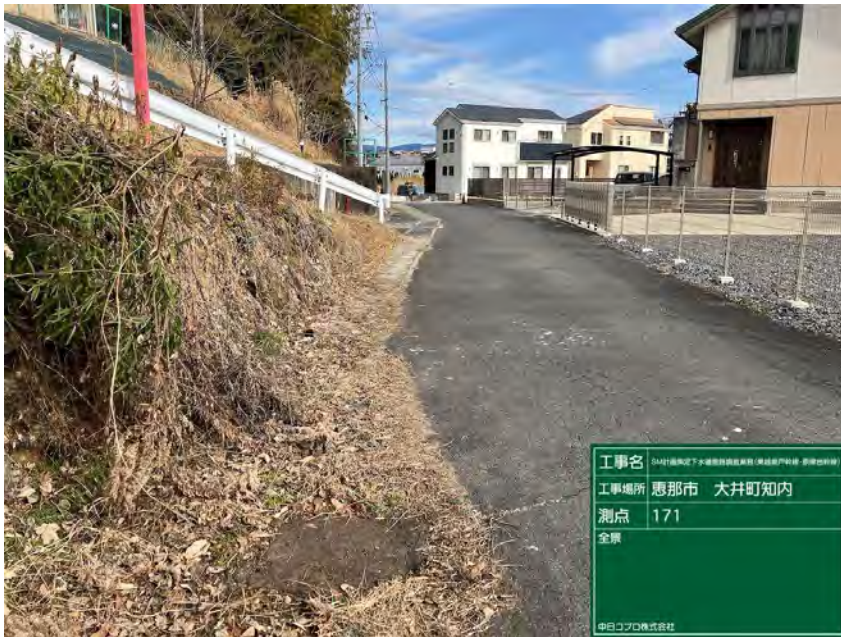
人孔番号：171

全景

路面クラック

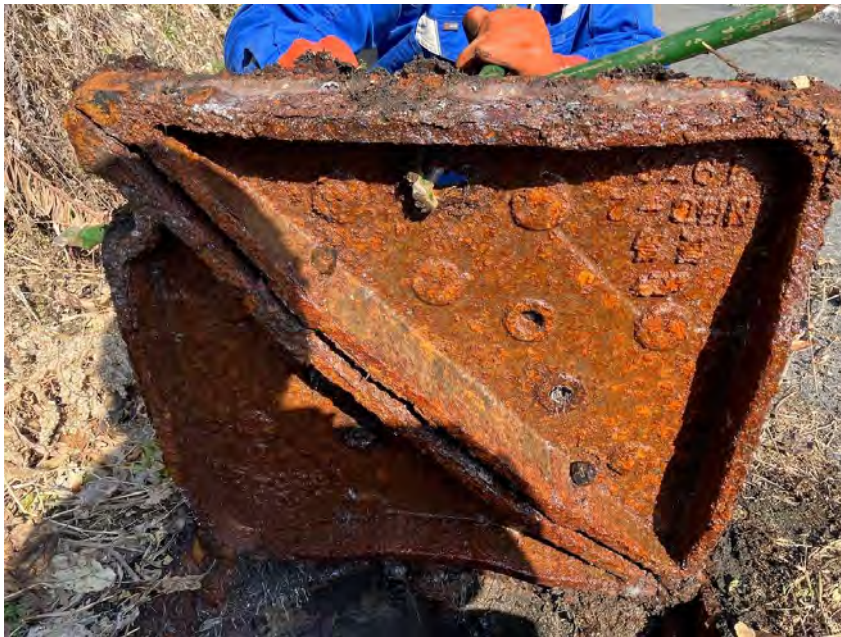
人孔番号：171

蓋裏腐食

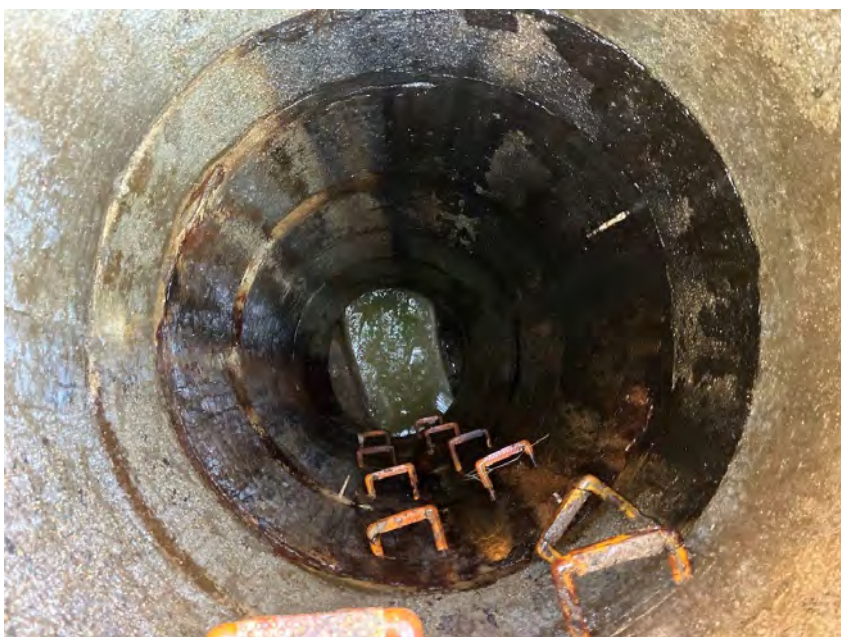
人孔番号：171

人孔内状況

直壁目地侵入水

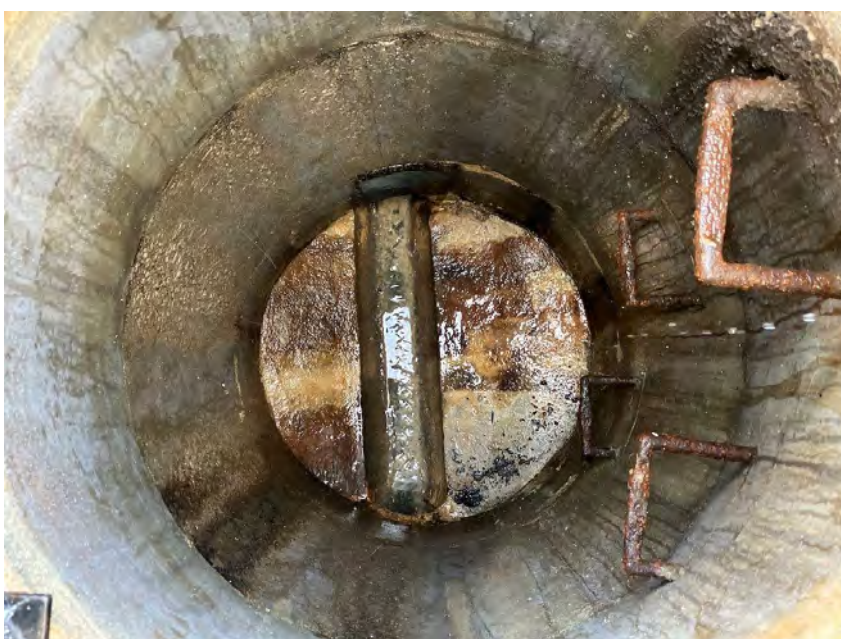
人孔番号：215

人孔内状況

足掛腐食

直壁目地侵入水

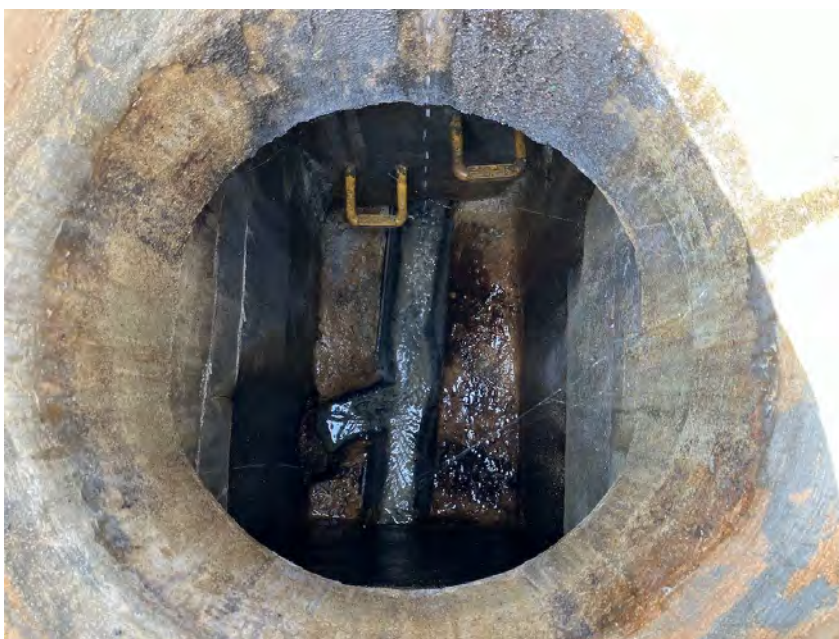
人孔番号：216

人孔内状況

直壁目地侵入水

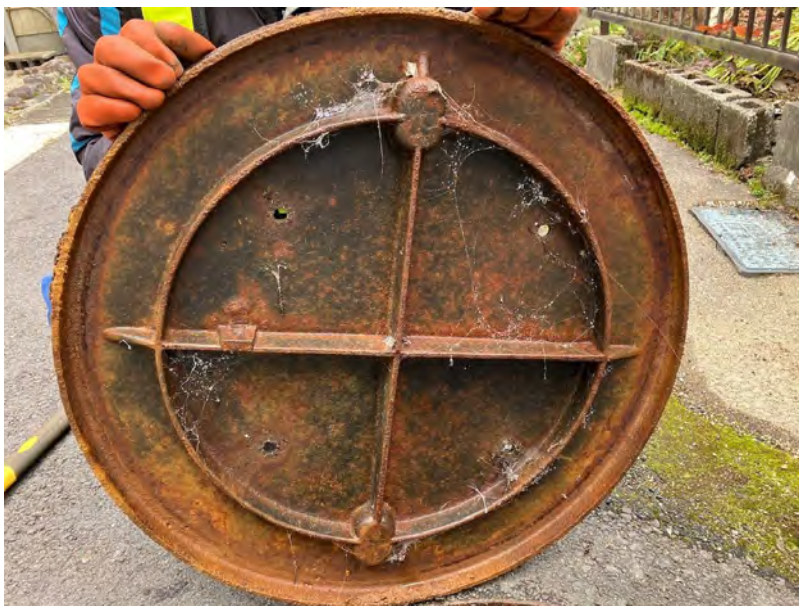
整理番号: No315  
人孔番号: C6+S84 1

蓋裏状況

平受け  
鋳C

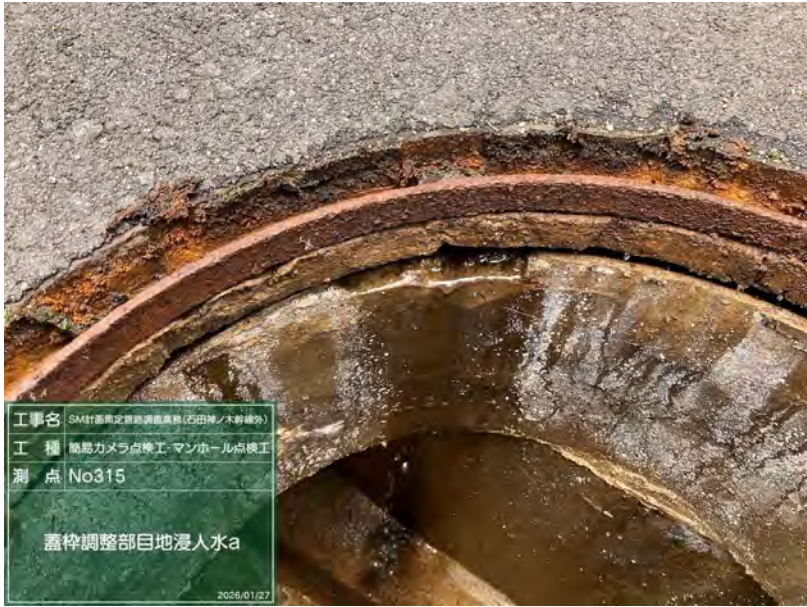
整理番号: No315  
人孔番号: C6+S84 1

蓋枠-調整部目地

浸入水B

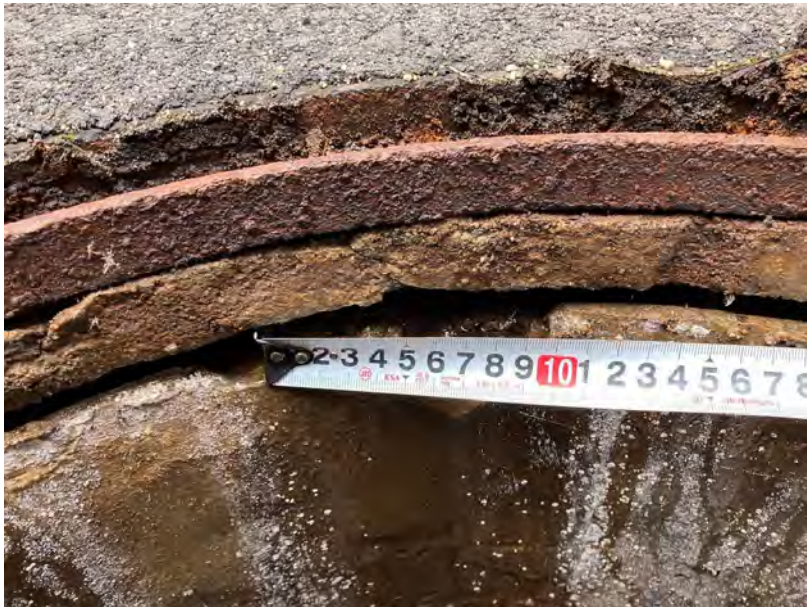
整理番号: No315  
人孔番号: C6+S84 1

調整部

破損A

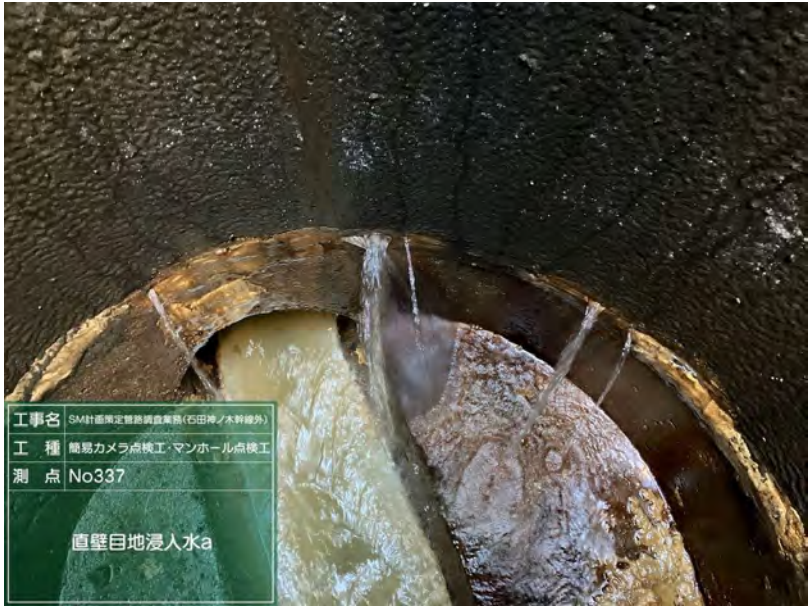
整理番号: No337  
人孔番号: C2+K7 1

直壁目地

浸入水A

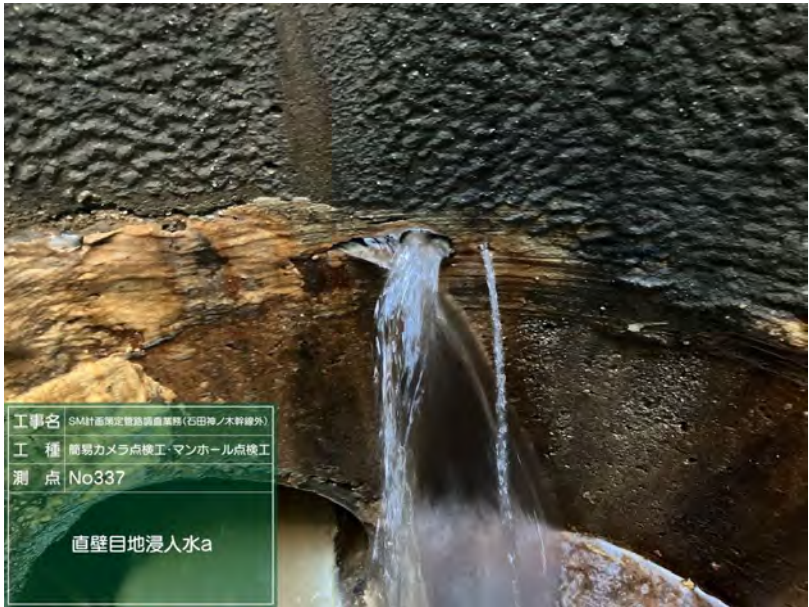
整理番号: No337  
人孔番号: C2+K7 1

直壁目地

浸入水A

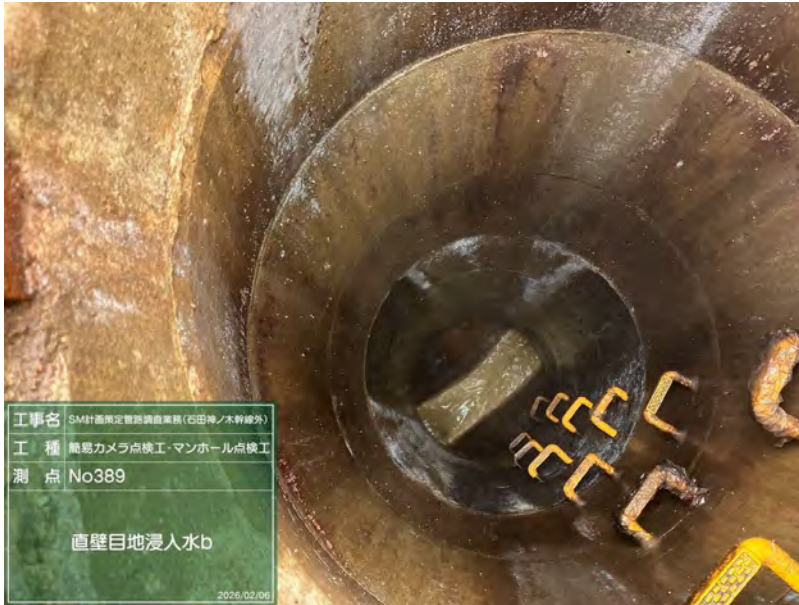
整理番号: No389  
人孔番号: S4+K16 1

直壁目地

浸入水B

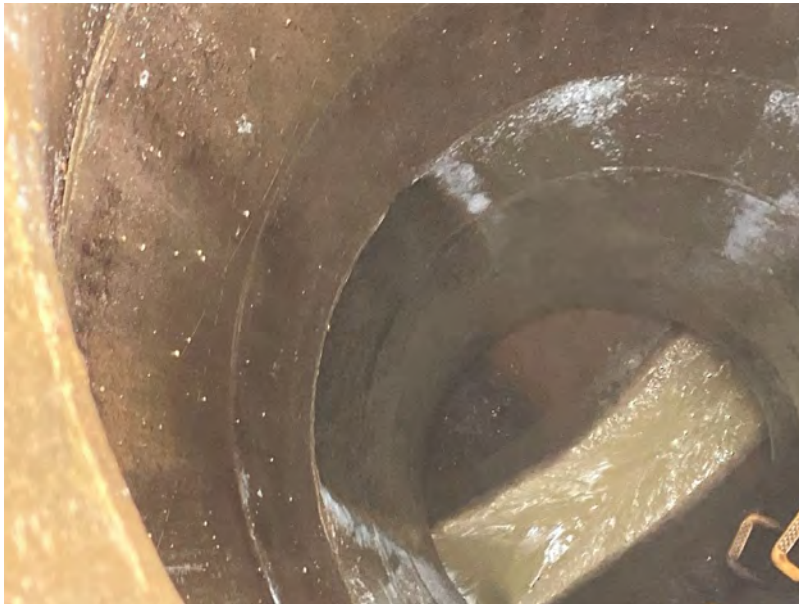
整理番号: No389  
人孔番号: S4+K16 1

直壁目地

浸入水B
