# 岩村城跡調査の概要 改訂第4版

2011. 11. 10 恵那市教育委員会文化課

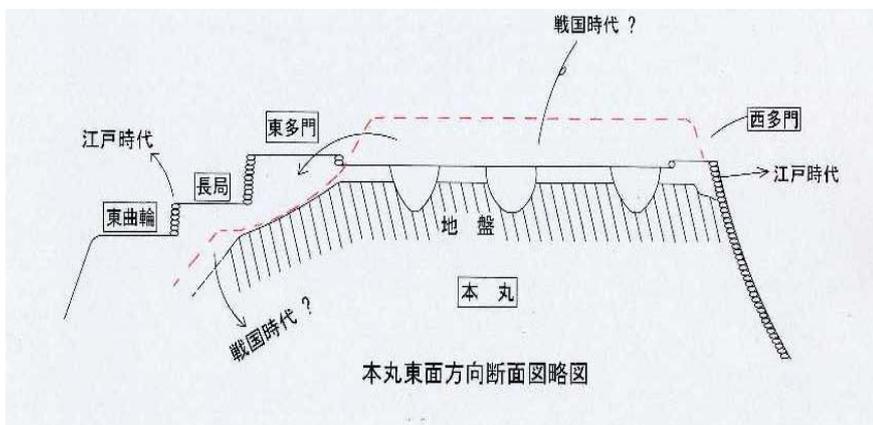
- ・ 本丸から長局にかけて東西に幅2m、延長約48.5mの調査区を設けて発掘調査を実施。調査期間は、10月10日～11月20日、調査面積は97㎡。本丸広場は、廃城後さまざまな用途に利用されていたため、かなり攪乱されていた。東側の多門櫓と長局は、本丸を削った土を埋め立てて造られていた。出土品か

ら、戦国時代の本丸を削って東側を埋め立てて拡張し、長局、東側の多門櫓を造ったことが判明した。拡張の時期は、岩村藩初代松平家乗の入部後と考えられる。

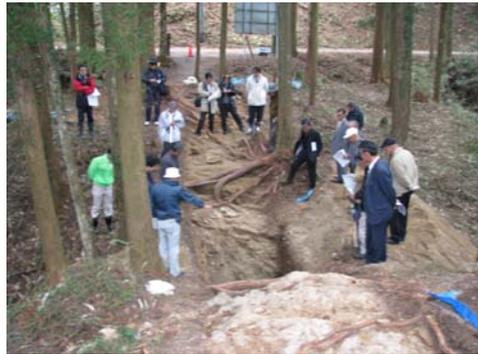
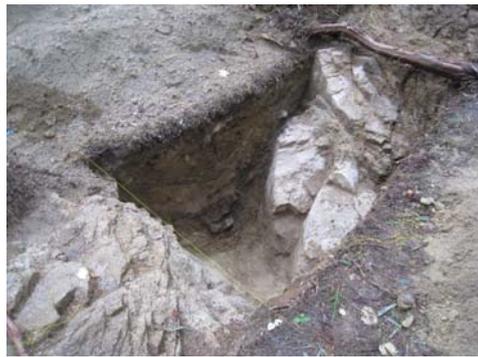
- ・ 本丸南側尾根の付け根の部分は明和3年の岩村城平面図では屋敷地となっており、江戸時代にも利用されていたことが分かるが性格は不明。屋敷地部分はすべて岩盤で、掘割も岩盤を削って造られていた。また、掘割の東端は、江戸時代に埋め立てられて土橋状になっていた。
- ・ 硬い岩盤を掘り割ったところには、数ヶ所に火を焚いた痕跡がしっかりと残っていた。石を熱して割る手法は古くから（奈良時代）知られているが、「岩盤を削って掘割を造った山城は多数あるが、岩盤をどのような方法で取り除いたかがはっきりと分かる事例は初めてではないか」（NPO法人城郭遺産による街づくり協議会理事長 中井均氏の11月20日現地視察時コメント）ということで、貴重な事例のようである。
- ・ 堀底よりやや上に堆積した炭化物の樹種同定と放射性炭素年代測定を行ったところ、樹種はクリで、これが伐採された年代は15世紀中頃～後半の可能性が高いという結果が得られた。

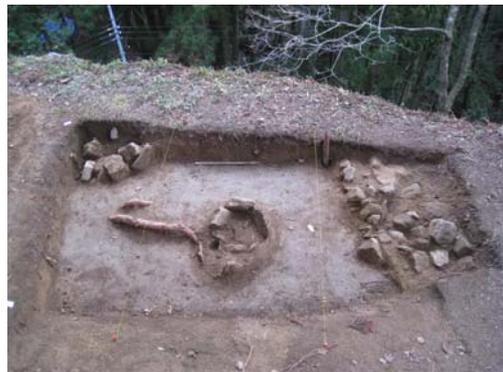
- ・ 地山は風化した花崗岩の岩盤で、南から北へ徐々に低くなっている。
- ・ 南側の一段高い所は、赤い粘土質の土で丁寧に整地されている。この整地層の上面で15世紀末ごろの山茶碗の破片など少量の遺物が出土した。遺物の時期は、岩村城が築かれていたことが確認できる史料（城内八幡宮に残る遠山頼景の棟札）の年代（1508）に近い。遺構は発見されていないが、この時期に城があったことの証左となる。→掘割出土炭化物（クリ材）の年代測定値ともほぼ一致
- ・ 赤い粘土質の整地層は、南側と東側では表土

直下まで厚く残っている。この整地層は、関が原合戦後の大給松平氏入部後に行われたものと考えられる。

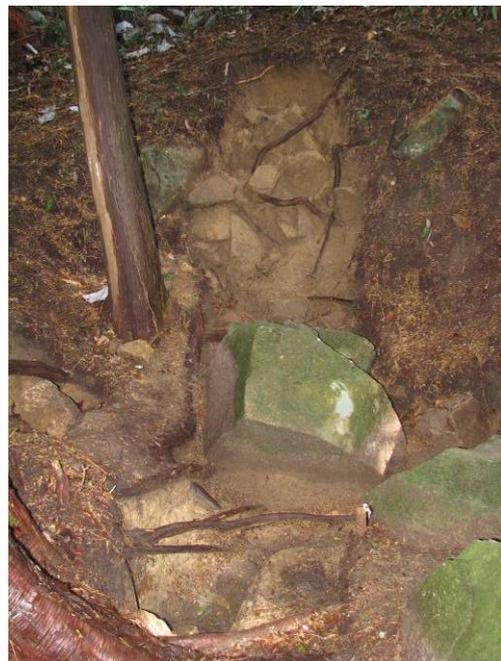
- ・ 人為的なくぼみにトレンチを設定して掘削したところ、くぼみの中はかく乱されて、前面に広がる緩やかな斜面には掘り出された土と石（排土）が堆積しており、くぼみの中や周辺には摂理に沿って人為的に割られた人頭大～直径50cm程度の石が散乱している。
- ・ トレンチの脇では、1点のみであるが、矢穴（石を割るために打ち込んだ鑿の跡）のある石が見つかった。
- ・ これらから、このくぼみは石垣の石材を採石した痕跡と考えられ、この場所が採石場であるとみることができる。
- ・ 採石場の年代は、陶磁器等の遺物が出土しておらず直接的には確認できなかった。矢穴の形状は、本丸等の石垣のうち18世紀以降に修理されたと考えられている石垣に見られる矢穴の形状と類似する
- ・ これらから、築城当初の採石場ではなく、江戸時代中期以降に石垣の修理・補修のための石材を採石した採石場と推定することができる。
- ・ 岩村城の石垣は、享保3年（1718）の大地震をはじめとする自然災害によりたびたび崩落し、そのたびに修理を加えながら現在に至っている。今回の調査では、そのための石材が外部から搬入されたものではなく、城山の中で調達されたものであることを確認した。全国的にも石垣の石材の採掘地が明らかになっている例は少なく、補修用とはいえ、採掘地が確認された意義は大きい。また、江戸時代を通じて、岩村城がどのように維持

管理をされてきたかを知る資料としても貴重である。

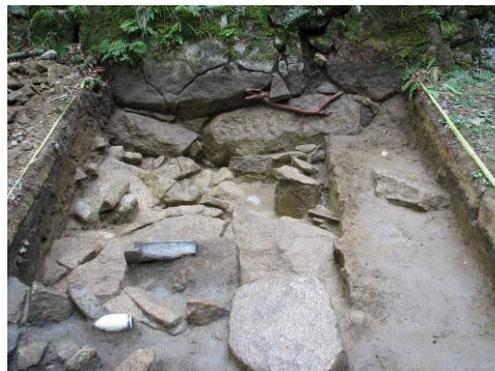
- ・ 本丸内部は、表土直下が風化した花崗岩の岩盤となっており、明確な整地面や遺構は検出されなかった。遺物も非常に少ない。
- ・ 埋門の通路が地山を掘り抜いて築かれていることが判明した。
- ・ 本丸上段の石垣は、地山を岩盤まで掘削し、岩盤の上に直接石が置かれていることが判明した。
- ・ 下段の石垣の上端では集石が見られた。土塀の基礎の一部である可能性があるが、石垣保護のために端部の調査を行っておらず、確定はできなかった。

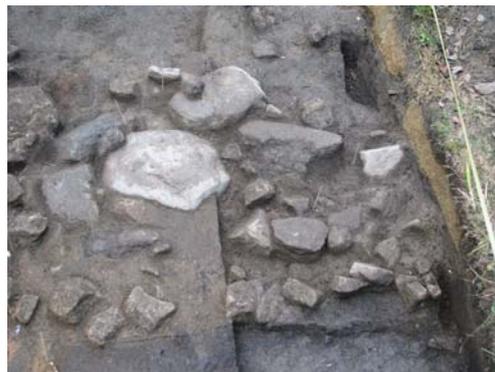
- ・ 明和城絵図（明和3・1766）に「河合五郎作」と表記され、他の絵図にも侍屋敷の表記のある曲輪を調査した。
- ・ 石列を検出し、多数の陶磁器片が出土した。石列の性格は不明であるが、幕末までこの曲輪が生活の場として機能していたことが判明した。
- ・ 山の斜面を大規模に造成して平坦面を作り出していることが判明したほか、盛土の地下で切岸（斜面を削って急傾斜にした城壁）と認められる斜面が確認された。この曲輪に先行する城の遺構（時期不明）の可能性もある。
