史跡

# 正家廃寺跡

そこに立つと見えてくる  
1100年前の恵奈の里

名称：正家廃寺跡（しょうげはいじあと）  
所在地：岐阜県恵那市長島町字寺平  
指定告示：2001年8月13日  
指定面積：25,735.92㎡

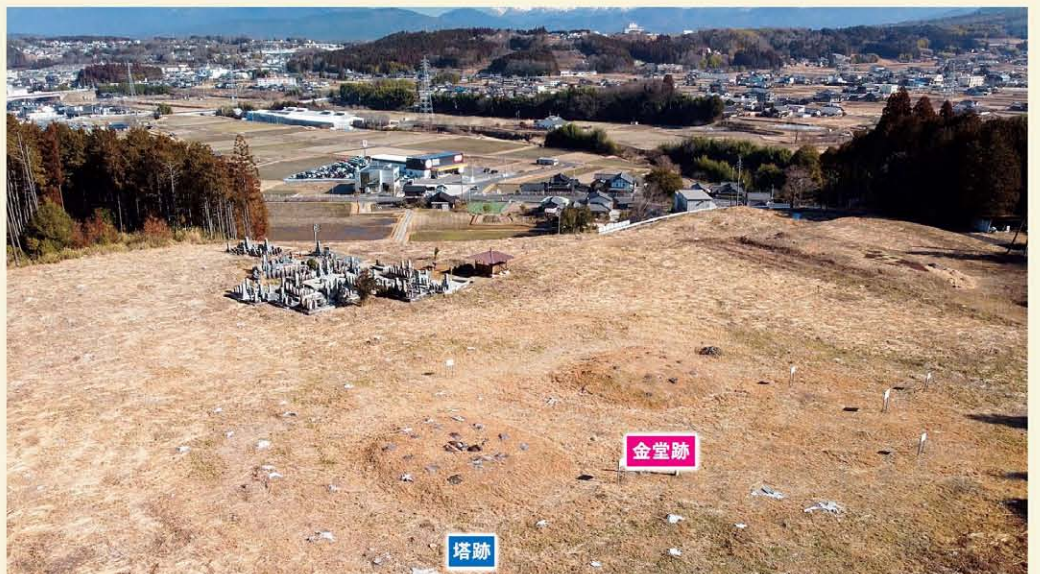
① 中心伽藍地区  
② 伽藍東方区画地区

最終段階の正家廃寺跡は築地で囲まれた東西二つの区画からなっています。伽藍地（西側の区画）は東西53.7m・南北70.2mで、内部に主要伽藍を法隆寺式に配置しています。東方区画は東西53.7m・南北66mで、内部では掘立柱建物・竪穴建物が検出されており、寺院の維持管理にかかわる施設があったと推定されます。

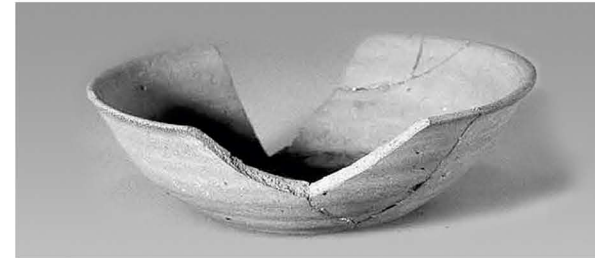
須恵器杯（金堂基壇周囲の落ち込み出土）

主要伽藍が回廊で囲繞されていた時期。金堂・塔・講堂・回廊が設けられた。創建は、金堂基壇の完成時に埋められた須恵器から猿投窯岩崎25号窯式期（8世紀前半）と推定している。この時期の東方区画は明確ではない。

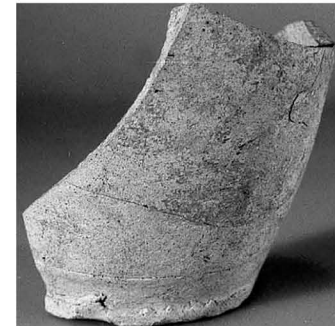
須恵器瓶（南辺築地出土）

回廊が撤去され築地が設けられてから主要堂塔が火災により焼失するまでの時期。東方区画が明確となる。築地の造営は、造成土内から出土した須恵器から、猿投窯折戸10号窯式期（8世紀末）。焼失は、火災堆積層から出土した灰釉陶器から、猿投窯黒笹90号窯式期後半（9世紀後半）である。

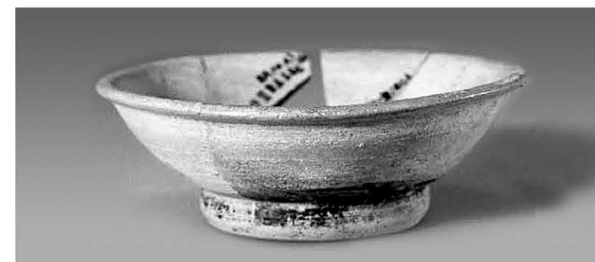
灰釉陶器小碗（塔跡火災堆積層出土）

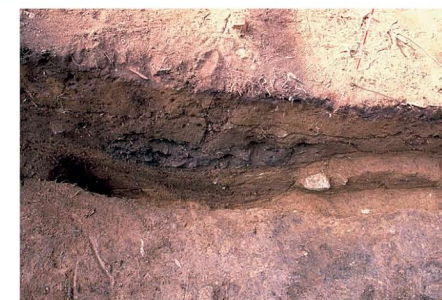
火災堆積層（塔跡）

金堂・塔・講堂基壇の周囲は大量の炭化物和鉄釘を含む層（火災堆積層）で覆われており、その状況から主要堂塔は火災により失われ、その後再建されなかったことが判明している。

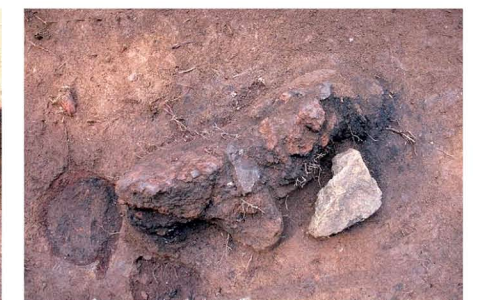
焼けた壁土（塔跡）

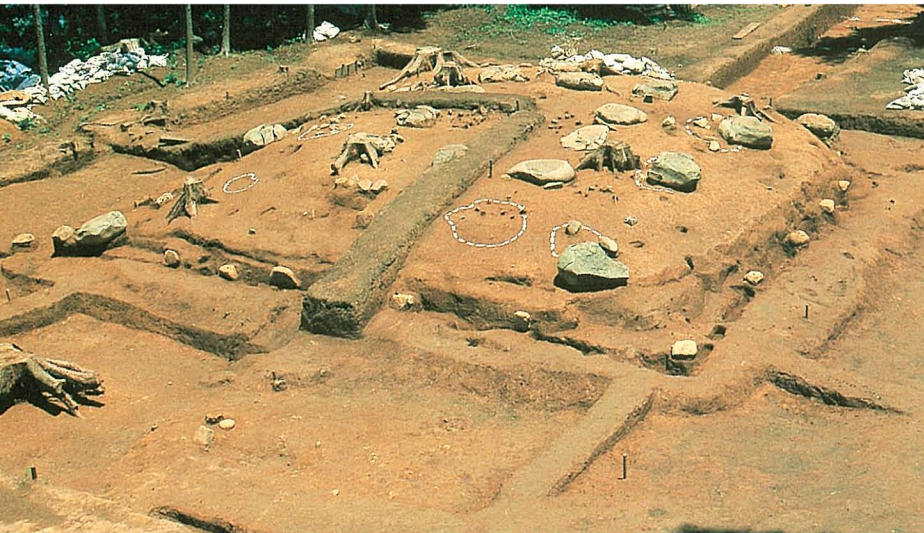
発掘中の金堂基壇（南西から）

写真は、発掘途中の金堂基壇です。礎石が内側に10石、外側に12石並んでおり、放射状に広がっています。古代寺院の金堂建築は柱が基盤目状に配されているのが一般的です。このような平面の建物は、現存する古代建築にも、発掘遺構にもない、唯一の事例です。

古代建築の屋根は、内側と外側の柱をつなぐ水平の部材を建物の外まで張り出し軒を支える構造になっています。現存するお堂を見ると、柱の上端に屋根を支える組物が壁面に対して直角に張り出しているのが観察できますが、正家廃寺の場合にはこれが放射状（斜め）になっているということです。

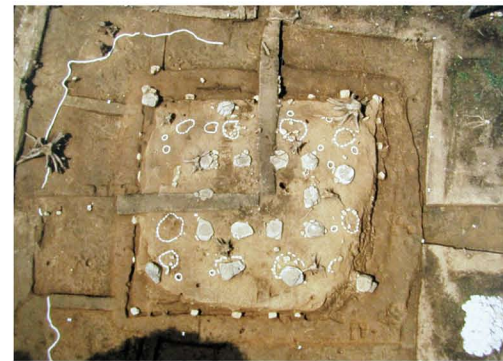
発掘中の金堂基壇（真上から）

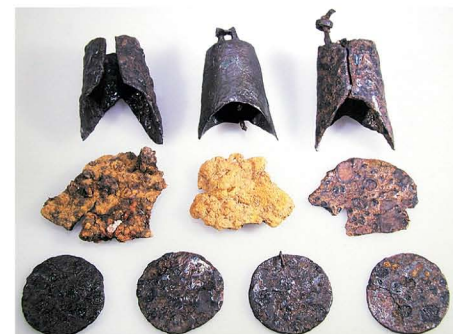
基壇の周囲には、廃絶時の火災堆積層が厚く堆積しており、この中から鉄釘が400点以上出土しました。塔を飾った風鐸（写真上）と風招（写真中）も出土しています。全国で20例ほどしか出土例のない珍しい遺物です。また、直径6.5cmの鉄製円盤（写真下）が4点出土しています。用途は不明です。

風鐸・風招・円盤

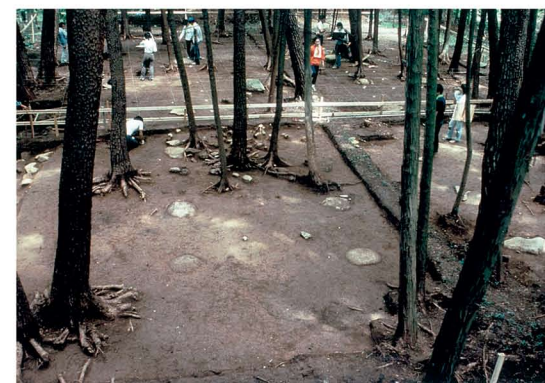
講堂（昭和51年～55年調査時）

昭和51年から始まった第1次発掘調査発掘調査のときに全面発掘され規模が判明しました。

基壇の高さは非常に低く、東辺は失われています。礎石は19石が原位置を保っています。金堂や塔と比べるとたくさんの須恵器・灰釉陶器が出土しており、お堂の性格の違いをうかがわせています。また奈良三彩も出土しています。

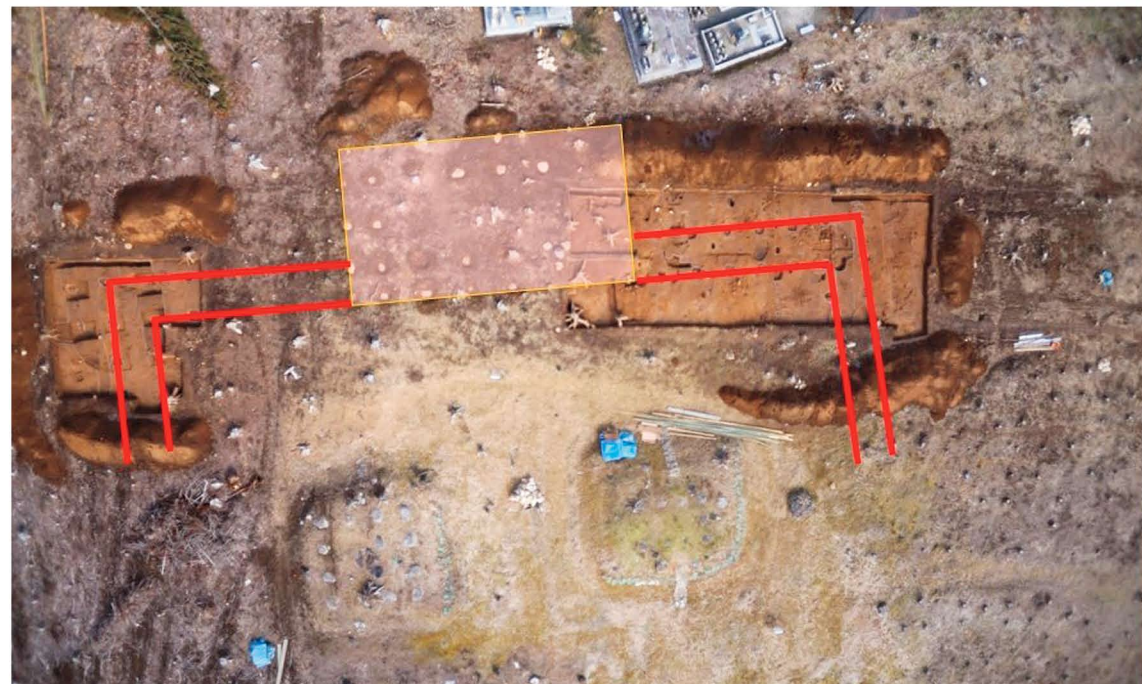
回廊北辺

- 東西辺 桁行14間(柱間2.55m)・梁行1間(柱間2.7m)
- 南辺 中門の東側は桁行10間(柱間2.55m)・梁行1間(柱間2.7m)。西側は桁行9間(柱間2.55m)・梁行1間(柱間2.7m)
- 北辺 講堂の東側は桁行7間(柱間2.55m)・梁行1間(柱間2.85m)。西側は桁行6間(柱間2.55m)・梁行1間(柱間2.85m)
- 中門 桁行1間(柱間2.5m)・梁行2間(柱間2.0m)の掘立柱建物

金堂・塔を囲んで北辺は講堂にとりつく、東西53.6m・南北36.15mの単廊の回廊です。南辺の中軸線上に中門を設けています。講堂に取り付く柱を除き掘立柱で、基壇は検出されていません。回廊の幅は、柱間で東西南辺が2.7mなのに対し北辺は2.85mあり、講堂に取り付く北辺は一回り大きく造られています。また、南辺・北辺の桁行が東側の方が1間多いのは法隆寺式伽藍の特徴です。

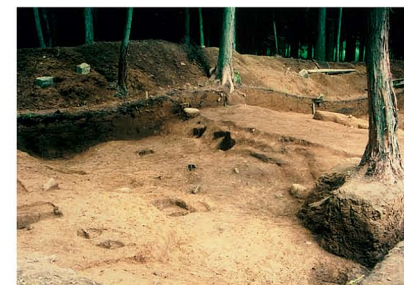
築地・伽藍地北辺

- 構造(北辺) 築地本体の基底部の幅は1.8mで、高さ0.15mが遺存し、版築は2層が観察された。本体の両側に幅0.6mの犬走りが設けられているが、1層の版築により平坦面を造成している。この両側に素掘りの側溝が設けられている。

伽藍地・東方区画をそれぞれ囲み、伽藍地東辺と東方区画西辺は共有しています。東・西・南辺は上部が削平されて側溝である2本の溝が検出されたのみですが、北辺では土塁状の高まりとして地表面で確認ができ、基底部が良好な状態で検出されました。規模は、側溝の間の平坦部の幅が南辺が3.5m、他の三辺が3mであることから、南辺のみ一回り大きいと推定されます。

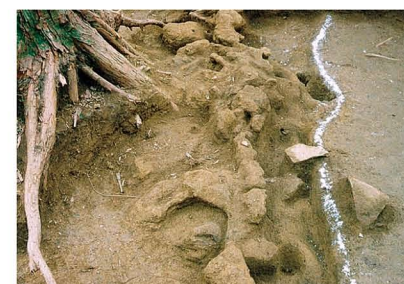
側溝内からは崩落した築土がブロック状になって出土しており、特に西辺では遺存状況が良好です。

築地築土の出土状況

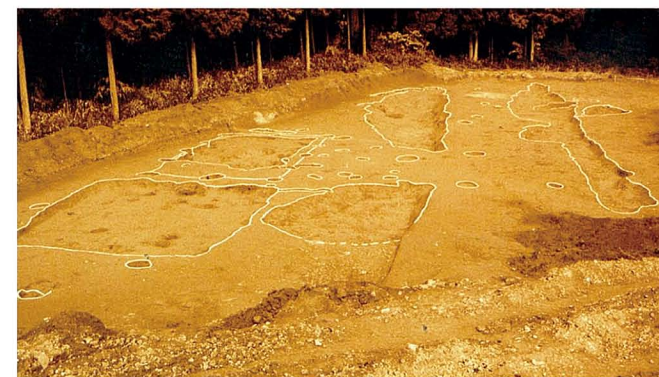
平成4年度調査区全景

遺構は、東端で掘立柱建物1棟、竪穴建物2棟を検出したほか、中央部で柱穴とみられる土壌を検出しています。

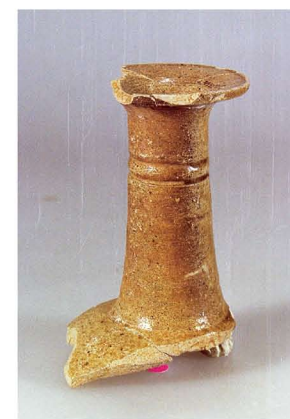
須恵器の瓶

遺物は豊富で、須恵器は水瓶や鉄鉢などの仏具のほか、坏や盤などがたくさん出土しました。内側に漆が付着した坏もありました。また、東辺築地側溝からは、鉄滓やふいごの羽口、炉壁など鍛冶関連の遺物が投棄された状態でまともに出土しました。こうしたことから、東方区画には鍛冶場や漆を用いる工房など寺院の維持管理のための施設が置かれ、多くの人が活発に活動していたことがうかがわれます。

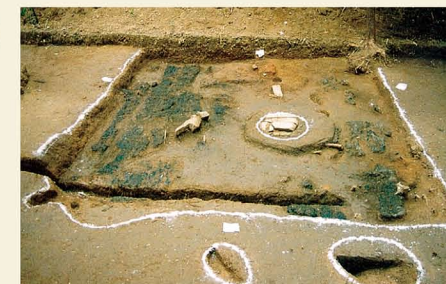
伽藍地西辺築地から西へ5mのところで床板が敷かれた状態の竪穴建物が検出されました。時期は8世紀中葉です。一辺3.7mの隅丸方形で北にかまどを設けており、長さ3m・幅0.3mのヒノキの板を写真のように東西の壁に沿って4枚ずつ並べて床とし、中央を土間としています。竪穴建物で床があるのは珍しく、調査した時点で日本最古の出土事例でした。
