## 令和6年度第1回恵那市正家廃寺跡調査整備委員会

## 正家廃寺礎石の保存状態および今後の対策について（要約版）

## 正家廃寺礎石の保存状態および今後の対策について

## 礎石の凍結破砕抑制のための冬期養生材料の比較検証

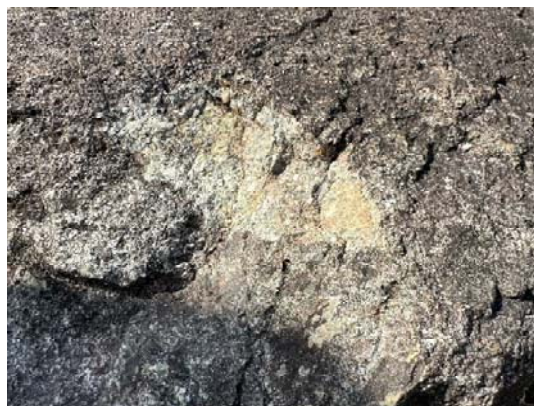
図1 表層剥離箇所

一部の石材では、表層に浮きが認められ、剥離が生じた箇所では石材の新鮮な色味を呈していた（図1、2）。これらの石材では劣化が進行しているものと考えられる。

石材中の水分の凍結が劣化要因として挙げられる。もともと石材には微細なクラックなどがあり、そうした部分に浸透した雨水などが、冬期に内部で凍結することで劣化が引き起こされていると考えられる。劣化を低減するためには、放射冷却による水分の凍結を抑制するために、石材を覆うことが効果的である。また水分は雨水による供給の影響が大きいと考えられる。そこで、断熱性を有する材料で、これらの石材表面を覆うことで、雨水の供給と温度低下を抑制し得ると考えられる。

上記図1、2で示したような表層剥離は、新鮮な石材が露出する箇所が散見されることから、現在も進行していると考えられる。立地と劣化原因を考慮すると、冬季にのみ石材を覆う方法が簡便かつ有効と考えた。石材を覆う材料としては、断熱性状を有すること、および輻射率が低いことが求められる。

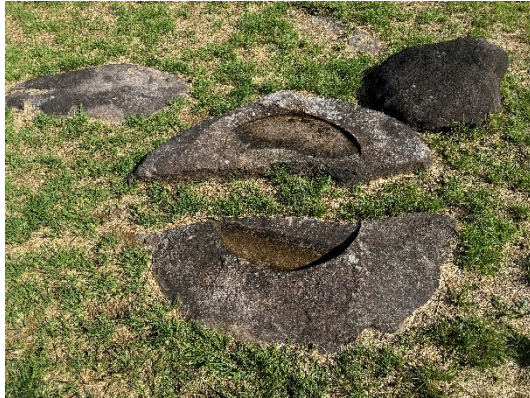
図1 礎石を破断する割れ

正家廃寺礎石に用いられた石材は花崗岩（以前は花崗斑岩と分類されたもの）と凝灰岩ないしは溶結凝灰岩である。これらの石材に認められる劣化には、石材自体を大きく分割する割れ（図1）と、石材の形状に沿って発達した表層の剥離が挙げられる（図2）。割れが生じた破面は新鮮な色味ではなく、割れが生じてから相応の年月の経過があったと考えられるものの比較的鋭利であり、破面の粉状化による形状の鈍りは見られない。すなわち、これらは比較的硬質かつ透水性が低い石材で、現在このような割れは進行していないものと推察される。一方、一部の石材では、表層に浮きが認められ、剥離が生じた箇所では石材の新鮮な色味を呈していた（図3、図4）。従って、これらの石材では現在も継続

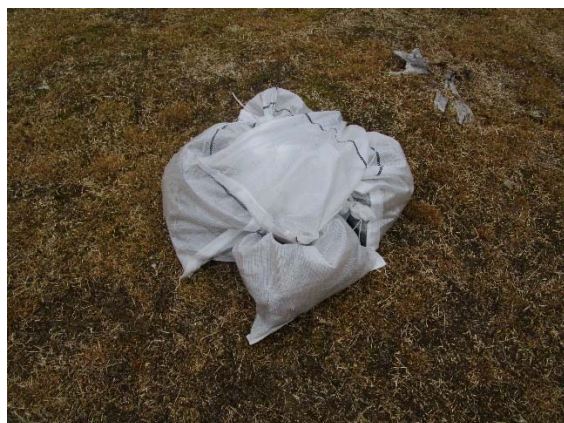
礎石番号 1 6 (図 1)

干し草での養生では、ナイロンの土嚢袋に夏季の草刈りで発生した干し草を半分程度詰め、データロガー上に一つ、取り囲むようにさらに四つ設置した上にさらに風による位置ずれ防止のために石を 3 つ入れた土嚢を被せた。

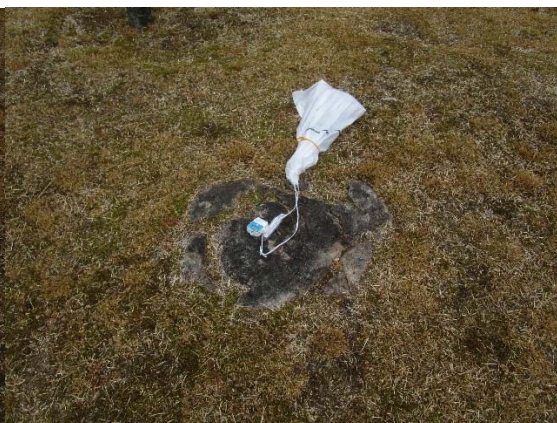
礎石番号 1 7 (図 2)

露天での計測については紛失防止のため石を入れた土嚢と紐で結った。

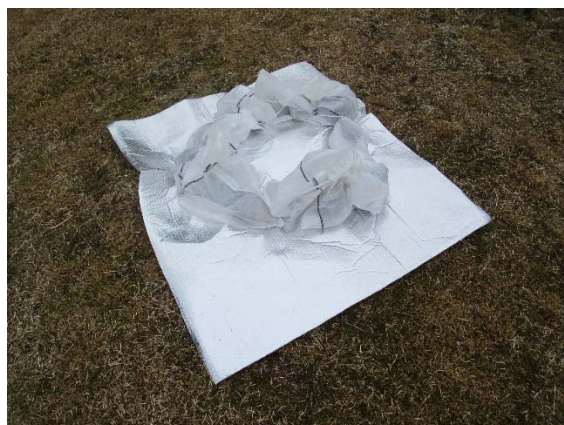
礎石番号 1 8 (図 3)

エアキャップでの養生では 1 m 四方のエアキャップを礎石とデータロガーの上に被せ、石を入れた土嚢袋で礎石を囲むようにして固定した。

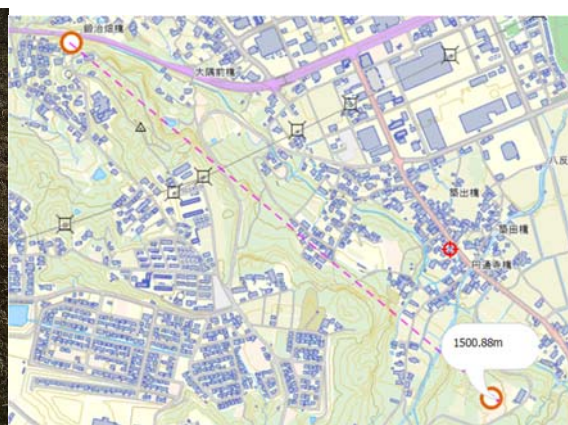
アメダス・正家廃寺跡位置 (図 4)

気象庁のデータ収集を行うアメダス恵那観測所は恵那市長島町永田字大洞地内（北緯 35 度 26.8 分 東経 137 度 24.2 分）、正家廃寺跡から北西に約 1.5 km の距離にあり、海拔は正家廃寺跡が約 330m に対し恵那気象観測所は 315m である。
