# ため池浸水想定区域図

# メホラ2

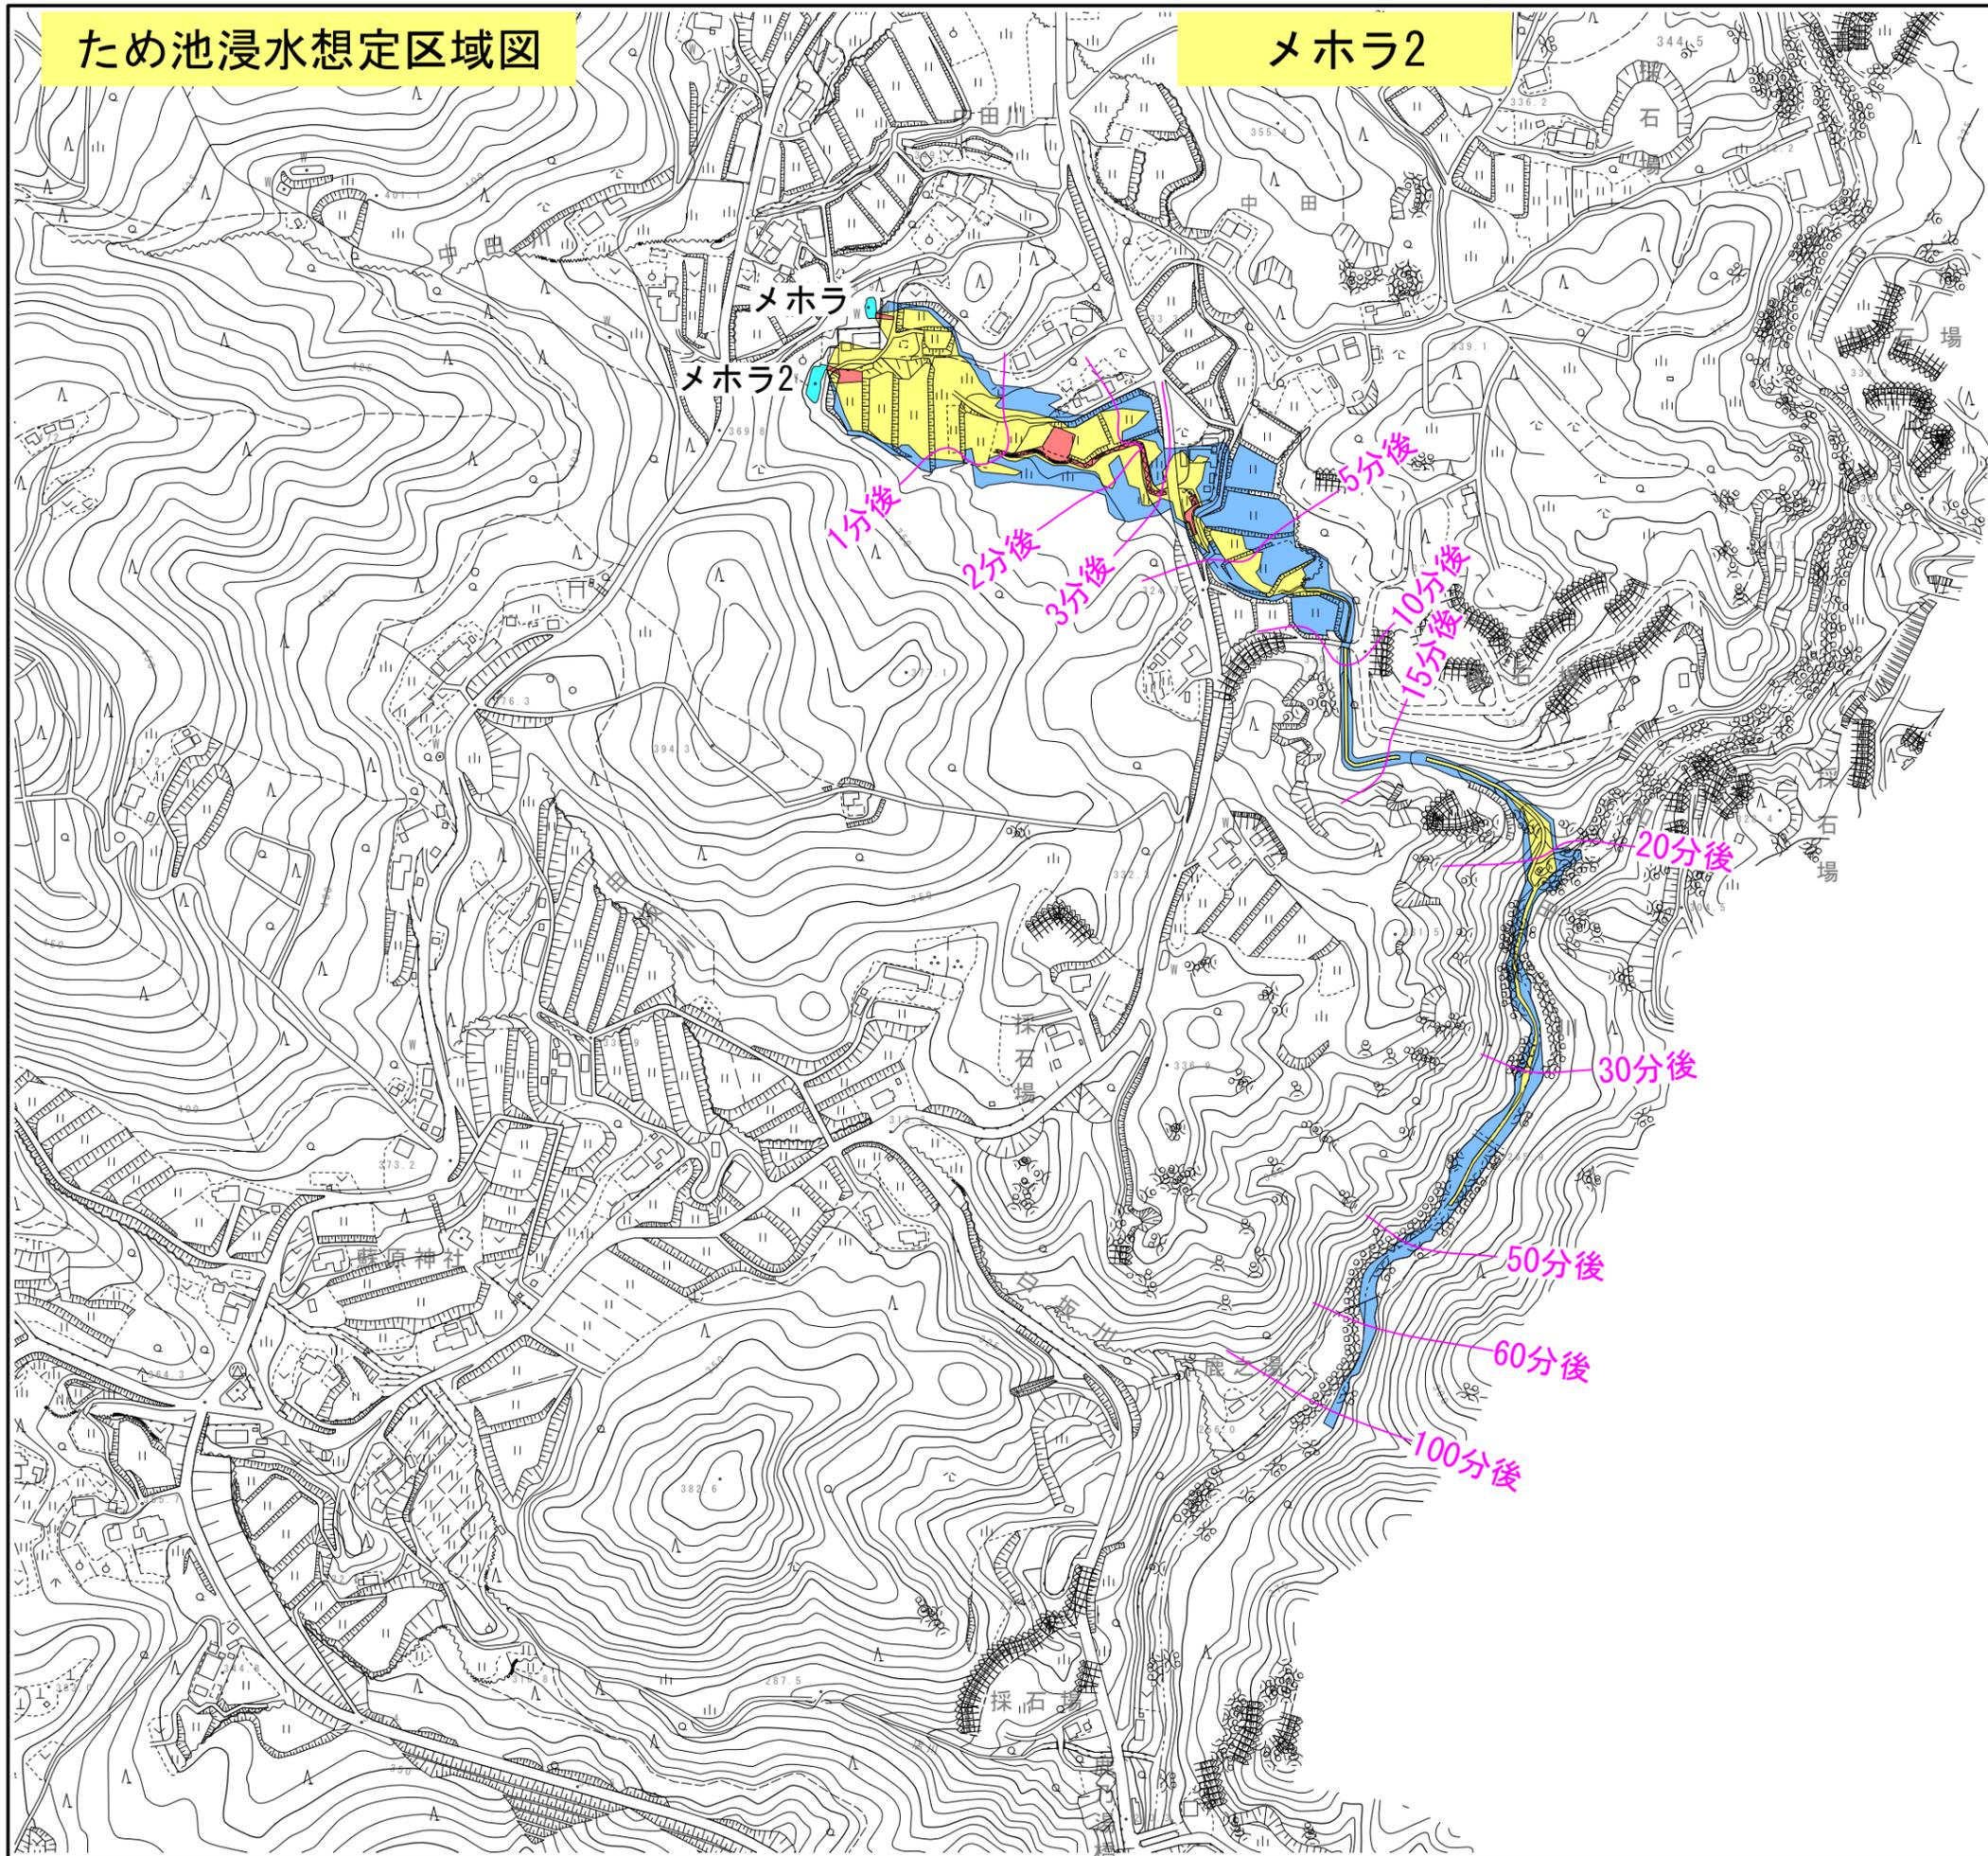
・この歩行困難度等は、シミュレーションにより求めた、浸水深、流速から「不可能」「困難」「可能」の三段階に分けて表示したものです。  
 ・なお、このシミュレーションの実施にあたっては想定を超える降雨、内水の犯濫等を考慮していませんので、この浸水想定区域に指定されていない区域においても浸水が発生する場合や、想定される歩行困難度が実際と異なる場合があります。
