# 古代寺院の全体像残す

## 15年ぶり発掘調査を再開

国指定史跡 正家廃寺跡  
本格的な寺院良好に保存

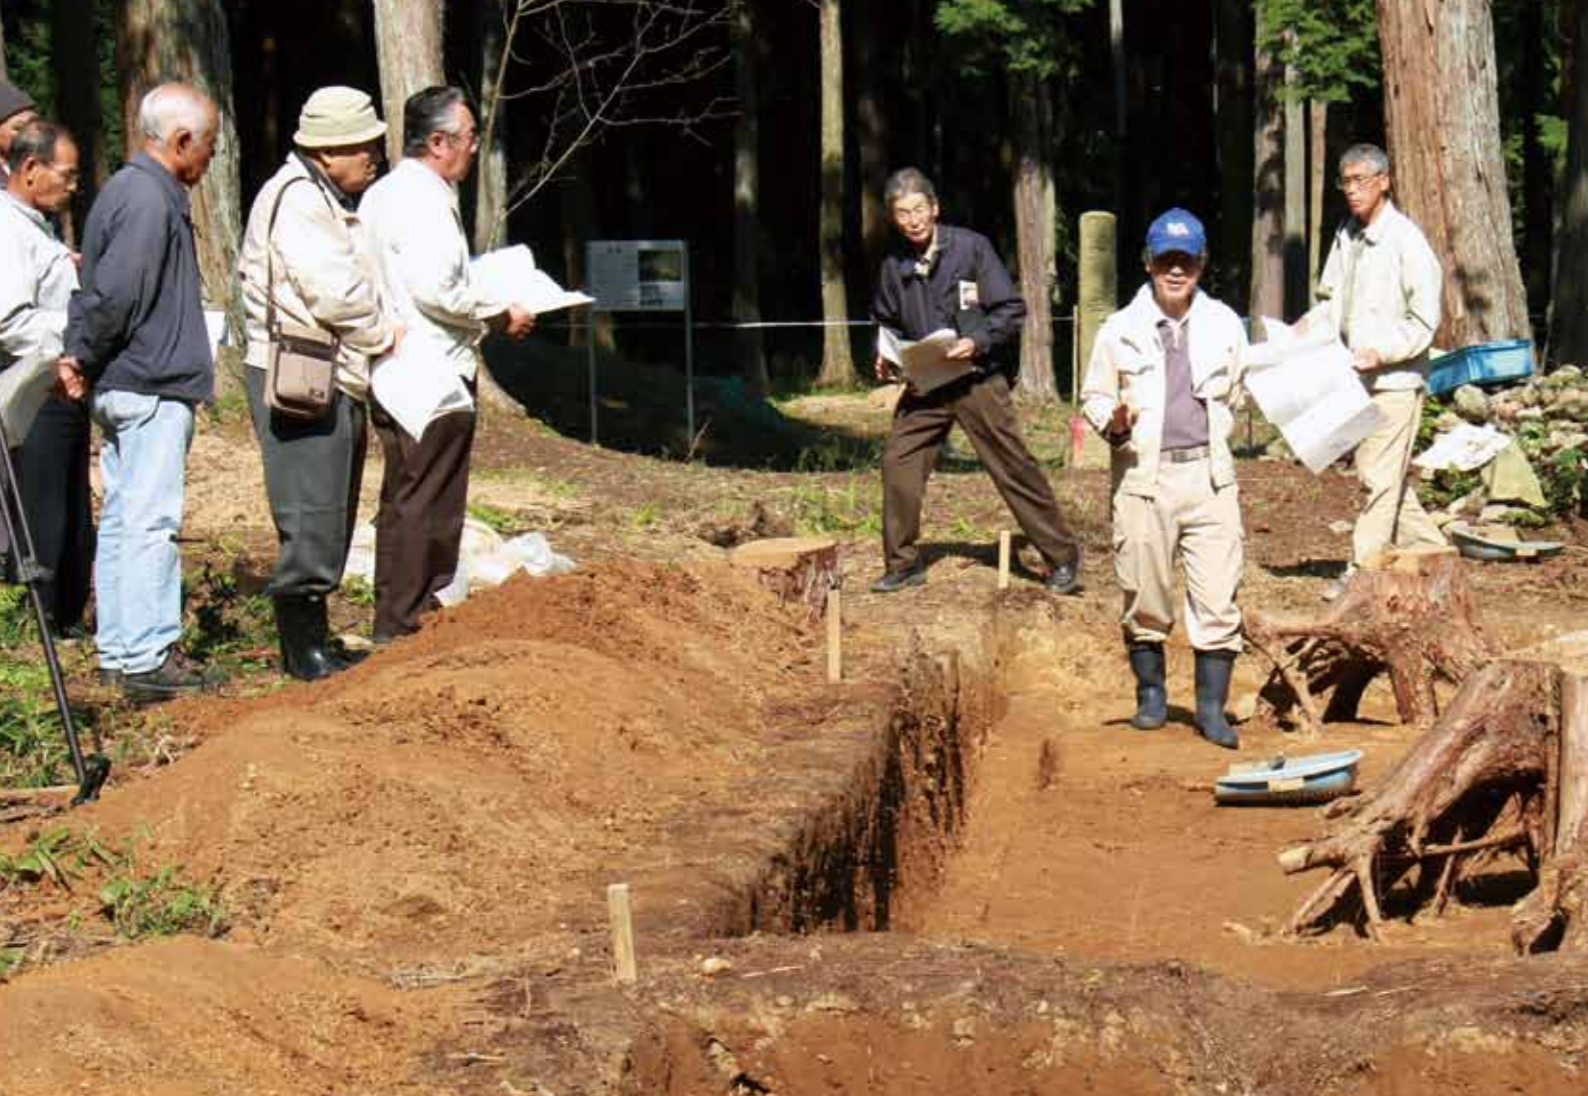
▼本年度の調査位置

どうかの把握が期待できます。本年度は、このうち①を目的として、9月から、伽藍地中門推定地の南側162.5平方メートルで、発掘調査を行いました。古代寺院の伽藍地には、人が立ち入ることができません。一般の礼拝や儀式は、正面の広場で行われ、集落や街道から寺院へ行く参道は、寺院正面に向かっていました。正家廃寺跡も、寺院正面には比較的広い平坦地があり、広場の存在が想定されます。集落は、廃寺跡の北側（後ろ）にあり、集落から丘陵の南側に回り込んで伽藍地の正面へ行く参道があったと予想されます。

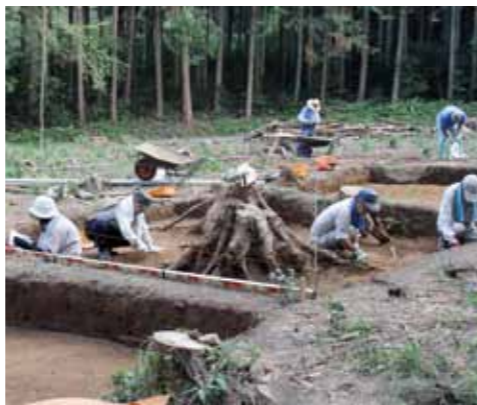
正家廃寺跡周辺は、西南から北東に向かって緩やかに傾斜しています。過去に畑として利用されてきました。調査の結果、畑になる前に整地されている可能性が高いことが判明。整地された時期は不明ですが、整地された面からは、建物など構造物の跡は見つかっていません。調査地点周辺は、寺院が存在したころには広場だった可能性が高まりました。今回、参道の位置は確認できませんでした。

▲本年度、伽藍地の正面(南側)を発掘調査

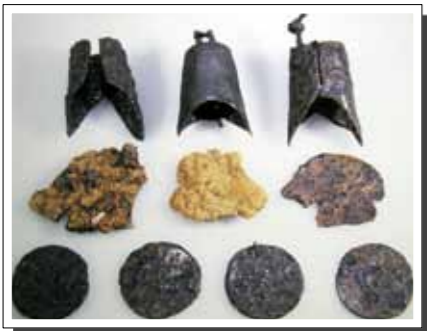
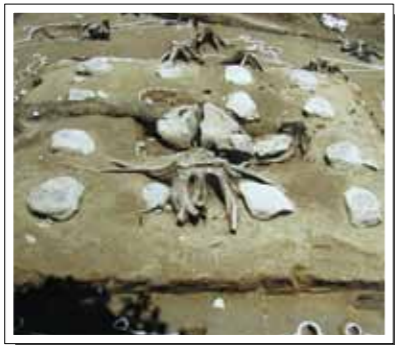
▼上段は風鐸。中段は風招。下段は鉄製円盤

**塔の推定高さは約30** 塔の規模は一辺6の正方形で、心柱は直径72と判明。これから推定される塔の高さは約30で、五重塔も可能な高さです。周辺からは、塔のつべんの相輪を飾ったと思われる高さ10ほどの小型の風鐸が風招とともに出土。全国でも20例ほどしか発見されていない珍しい遺物で、金銅製が1点と鉄製が2点あります。また直径6・5で、用途不明の鉄製円盤が4点出土しています。

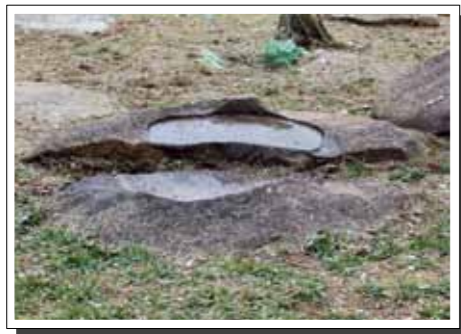
▲法隆寺の五重塔より一回り小さいと想像される塔の跡

塔の先頭部分に達する心柱の礎石。花こう岩製の中央に心柱を支える円形の礎石が掘り込まれている。二つに割れていて、手前のものは元の位置から移動している

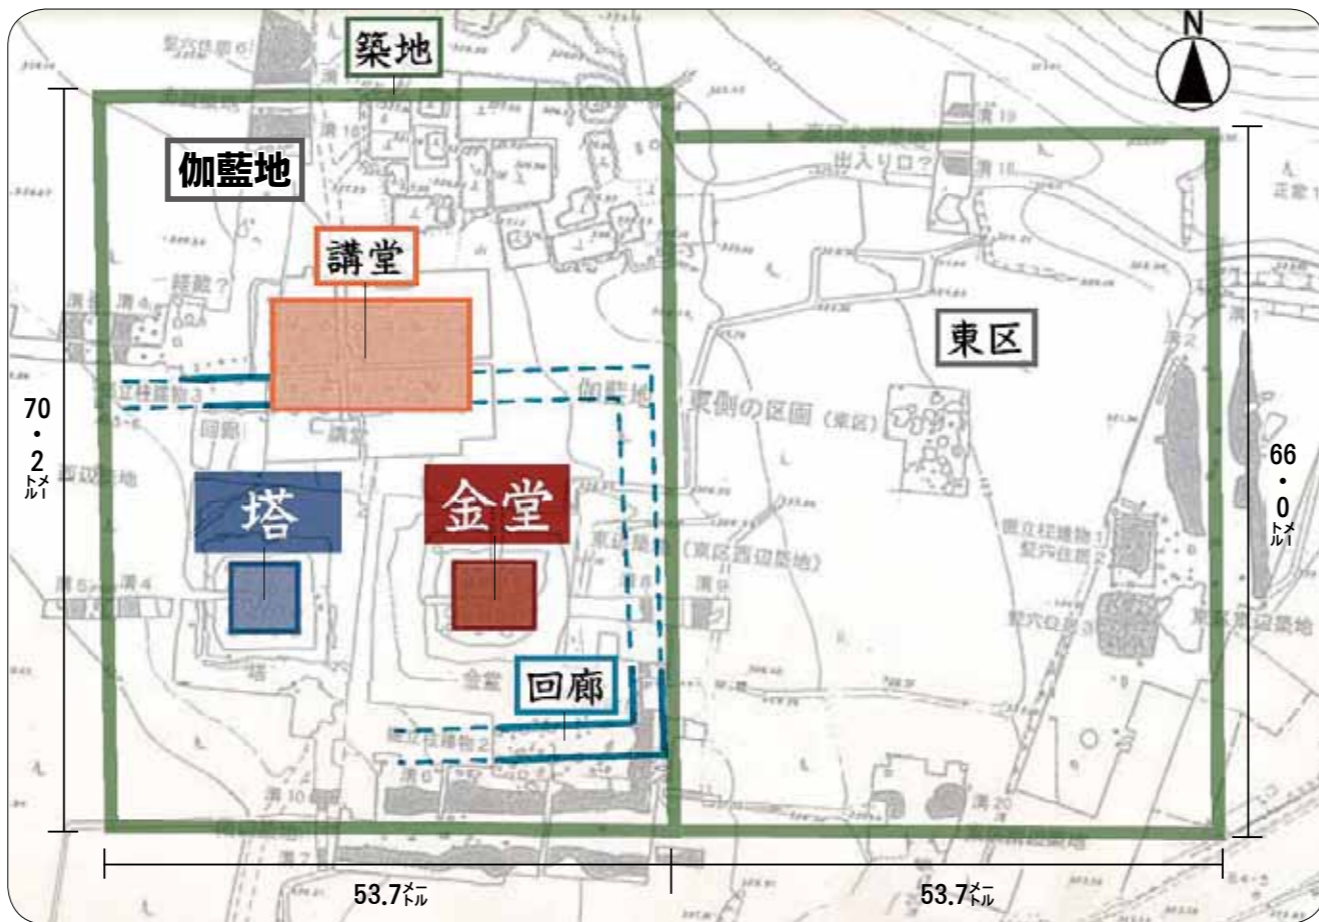
▲遺跡配置図

正家廃寺跡では、西側の区画を伽藍地、東側の区画を東区と呼びます。伽藍地は東西53・7、南北70・2。北側に講堂、東に金堂、西に塔を配置。築地ができる前に回廊があったことも分かっています。東区は、東西53・7、南北66。東区内では、掘立柱建物1棟と竪穴建物2棟を確認。鉄滓(鉄のかす)や鍛冶屋が使うふいご羽

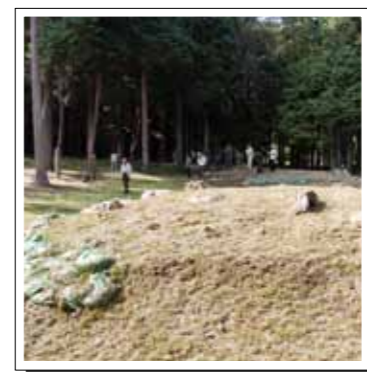
▲金堂(手前)と塔(奥)の基壇

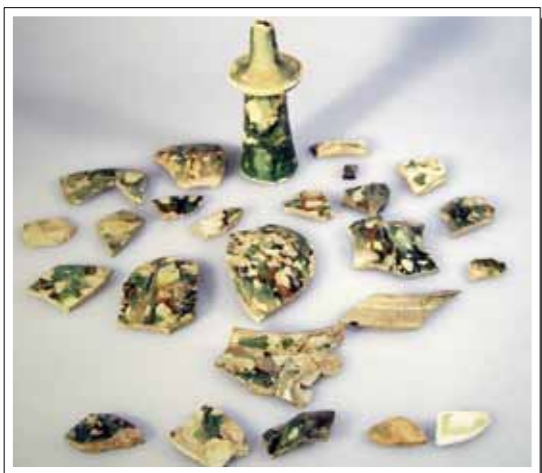
▲奈良三彩。中央上は二彩浄瓶、手前右端は緑釉香炉。三彩は、緑、白(褐色)、黄の釉薬で彩られた陶器で、中国の唐三彩を見本にして奈良時代に作られたもの。全国でも出土例はわずか

講堂と金堂から三彩陶器のつぼのかけらが各1個体分、東区の竪穴建物内では廃棄されたような状態で仏具の二彩浄瓶の一部などが出土しています。これらの奈良三彩は、官営工房で焼かれた最高級品で、地方の有力な豪族や寺院に与えられたものと考えられていて、正家廃寺の当時における重要性がうかがわれます。正家廃寺が造られた8世紀の初めは、律令制度に基づく地方の行政組織が整備される時期で、恵奈郡もこのころに設置された可能性が高いといわれています。

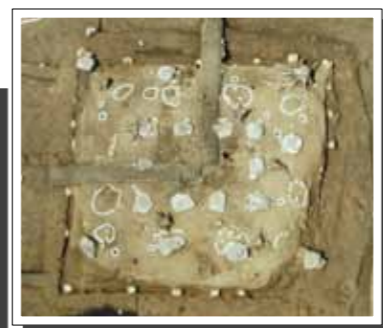
▲本尊仏を安置した仏殿で現代の本堂に当たる金堂の跡

金堂の大きさは、東西(桁行)7・5、南北(梁行)6。礎石の配置から、廂の柱が身舎の柱と直行せず放射状に配置されていたことが分かっています。このような建物は現存せず、発掘された遺構からも確認されていない全国で唯一の形式。法隆寺にある国宝の「玉虫厨子」の構造と共通点が多く、注目されています。

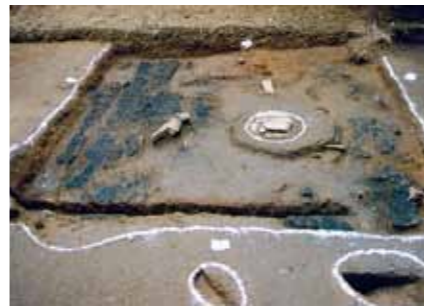
▲竪穴建物跡最古の床板(写真の黒い部分)。平成6年に寺平遺跡の竪穴建物跡から8世紀の床板が出土。それまで10世紀後半の床板が日本最古だった通説を覆す発見となった
