令和7年度 明知城跡発掘調査 現地説明会資料

令和7年12月13日 恵那市教育委員会

恵那市では昨年度より国史跡指定を目指した総合調査を進めており、今年度は昨年度に引き続き、明知城跡本丸・出丸の発掘調査を実施しました。

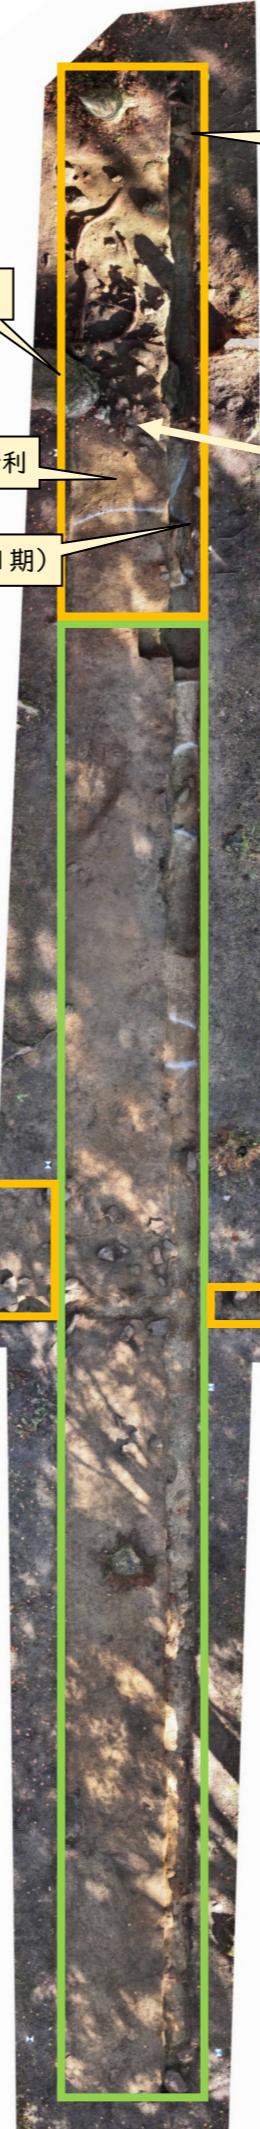
・土層模式図

曲輪中央付近の地山は表土から非常に浅く、地山の中にある巨大な岩も一部地表から出ていました。出丸が自然の山だった時はこのあたりが高い場所だったので、削られていないのではないかと考えられます。

そこから図で見て左側方向の切岸へは地山が階段状に削られています。盛土した際に土が流出するのを防ぐための工夫と考えられます。この構造は本丸の方がよくわかります。

第2期の拡張の際には本丸も出丸も階段状に斜面を削って水平にし、その上に盛土をすることで曲輪(人工的な平坦面)と切岸(人工的な急斜面)を造成していることが判明しました。曲輪の端(切岸)を強固で崩れにくくするための工夫と考えられます。

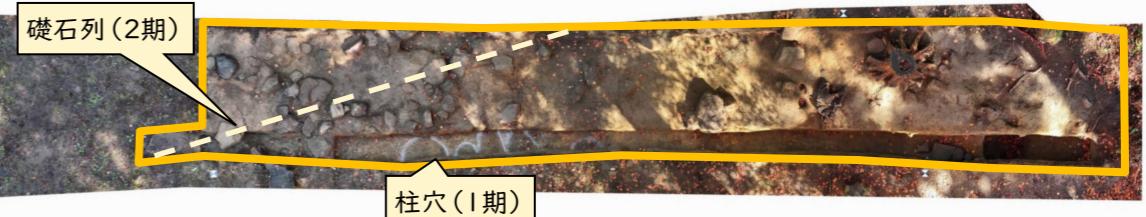
・土層模式図

①巨石を用いた石垣(2期)

出丸の虎口は岩盤を削り、その上に巨石を際立たせるように配置していることが分かりました。裏込(石垣背後の排水を円滑にするために小石などを詰めた構造)は巨石と接する部分に人頭大以下の石を詰め、その背後に砂利を充填しています。

明知城跡はこれまで石垣のない城と考えられてきましたが、近世初頭には石垣が存在したことが今回の調査で初めて明らかとなりました。

17世紀初頭(第2期)には本丸と出丸の入り口に石垣を用いていたことが判明しました。出丸の石垣は岩盤を削った上に巨石を際立たせるように並べた石垣でした。

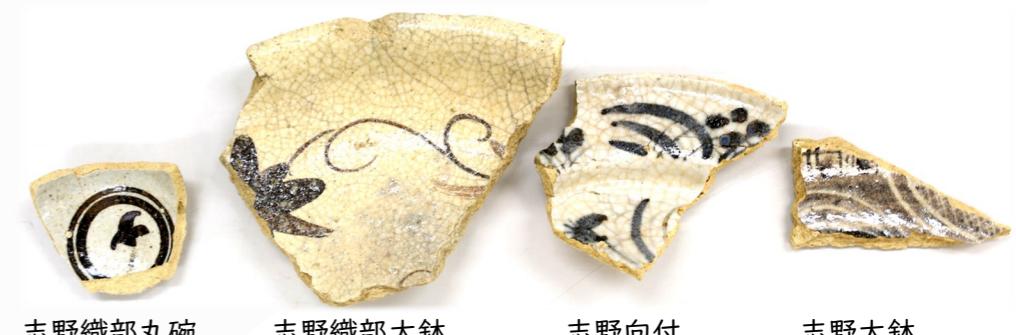
③出丸からの出土品

17世紀初頭とみられる高級陶器の志野や、中国から輸入された磁器などの陶磁片が多く出土しました。

こうした高級な陶磁器を使用する必要のある、格式の高い人物が出丸にいたことがうかがえます。

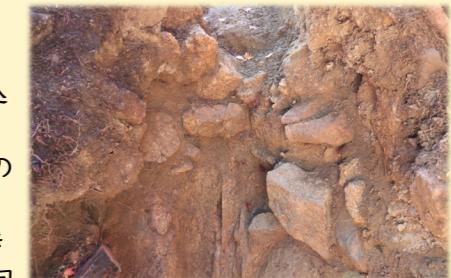
○発掘調査成果(出丸)

令和6年度掘削箇所

令和7年度掘削箇所

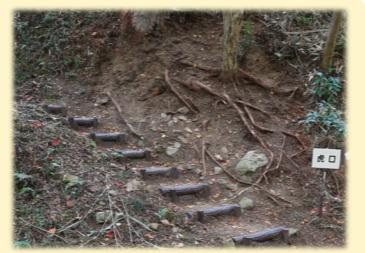
①本丸の石垣跡

本丸登り口の脇の表土を除去したところ、裏込石が見つかりました。石垣の石は失われていますが、二の丸に点在する石がもともとは石垣で使われていたものと考えられます。

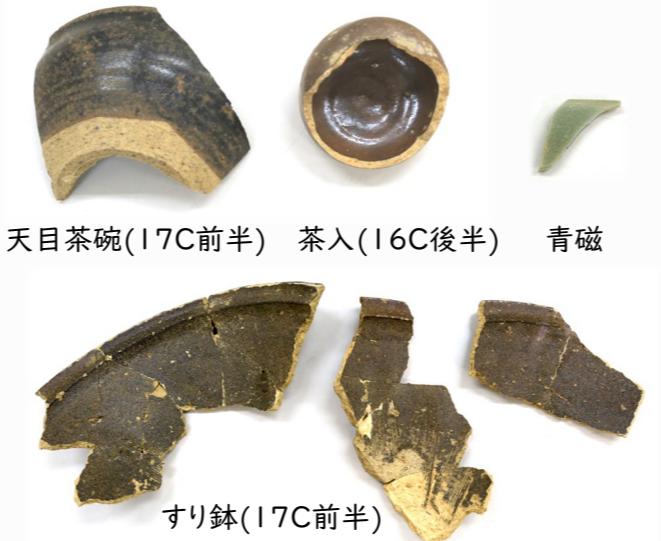
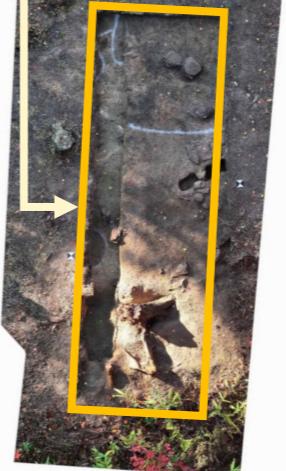
③本丸からの出土品

天目茶碗や茶入といった茶の湯で使用するような道具の他、ある程度復元のできるすり鉢、中国磁器の青磁が出土しました。
